Étude de cas

Inondation de sous-sol

Date :
29 mai 2017

Endroit :
Montréal, Québec, Canada

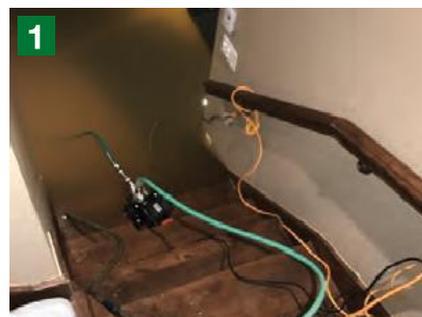
Le 22 mai 2017, dans la foulée des crues printanières, Huntsman Solutions Bâtiments a visité un sous-sol inondé et recouvert de 4 pieds d'eau contaminée (photo 1). Le sous-sol était entièrement isolé au moyen de mousse giclée à cellules fermées Airmétic Soya. Cette visite avait pour objet de vérifier la condition de la mousse isolante après 5 jours d'immersion. L'eau contaminée était mélangée à des eaux usées et à des déversements d'huile.

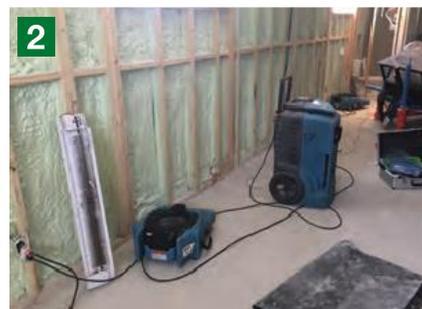
Préalablement à la visite, on avait lavé la surface de tous les murs et nettoyé le sous-sol à l'aide d'un pulvérisateur à jet d'eau sous pression. Des déshumidificateurs et des ventilateurs industriels avaient été mis en service pendant 5 jours (photo 2). Afin de vérifier les effets de l'inondation sur la mousse giclée, des échantillons ont été prélevés sur place pour être soumis à des essais en laboratoire. On a procédé à des relevés de la teneur en humidité du bois à plusieurs endroits (photo 3).

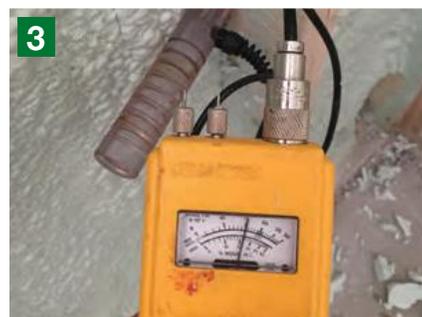
Même après avoir été submergée pendant plusieurs jours, l'isolation en mousse giclée était sèche et ne présentait aucun signe de détérioration. L'absorption d'eau et la prolifération des moisissures ne posaient pas de soucis. Le bois non recouvert a séché à l'aide de déshumidificateurs et de ventilateurs. Cependant, la partie des montants en bois noyée dans le polyuréthane demeurait humide.

L'isolation existante en mousse giclée peut rester en place, mais il convient de faciliter le séchage du bois à l'aide d'un équipement industriel. Il est primordial de bien nettoyer les joints entre la structure en bois et le sol pour permettre au bois de sécher le plus rapidement possible. Le bois doit atteindre un taux d'humidité inférieur à 19% afin de permettre la pose des panneaux de finition.
