Étude de cas

Inondation de sous-sol

Date :
29 mai 2017

Endroit :
Montréal, Québec, Canada

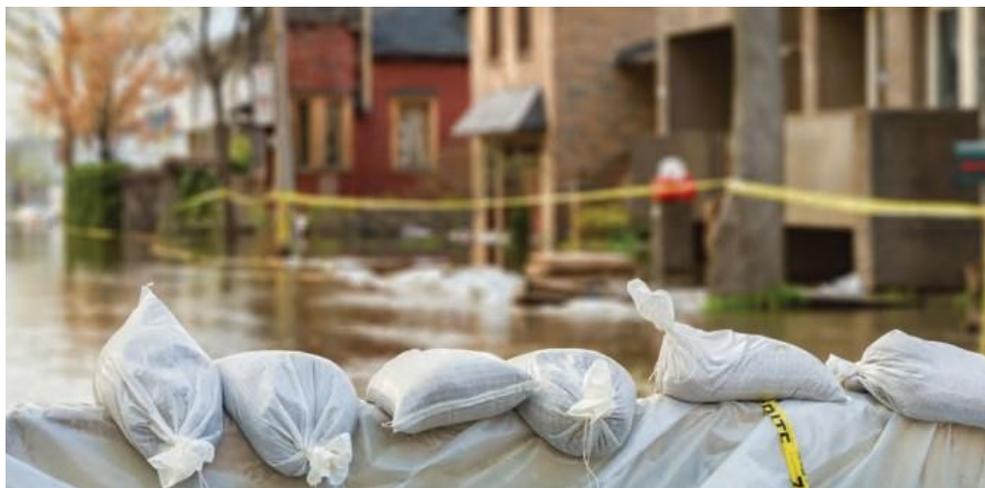
Le 22 mai 2017, dans la foulée des crues printanières, Huntsman Solutions Bâtiments a visité un sous-sol inondé et recouvert de 4 pieds d'eau contaminée (photo 1). Le sous-sol était entièrement isolé au moyen de mousse giclée à cellules fermées Airmétic Soya. Cette visite avait pour objet de vérifier la condition de la mousse isolante après 5 jours d'immersion. L'eau contaminée était mélangée à des eaux usées et à des déversements d'huile.

Même après avoir été submergée pendant plusieurs jours, l'isolation en mousse giclée était sèche et ne présentait aucun signe de détérioration. L'absorption d'eau et la prolifération des moisissures ne posaient pas de soucis. Le bois non recouvert a séché à l'aide de déshumidificateurs et de ventilateurs. Cependant, la partie des montants en bois noyée dans le polyuréthane demeurait humide.

L'isolation existante en mousse giclée peut rester en place, mais il convient de faciliter le séchage du bois à l'aide d'un équipement industriel. Il est primordial de bien nettoyer les joints entre la structure en bois et le sol pour permettre au bois de sécher le plus rapidement possible. Le bois doit atteindre un taux d'humidité inférieur à 19% afin de permettre la pose des panneaux de finition.
